TIERP KOMMUN

PM GEOTEKNIK

PROJEKTERINGSUNDERLAG

GMU TIERP 45_4, DP 1075

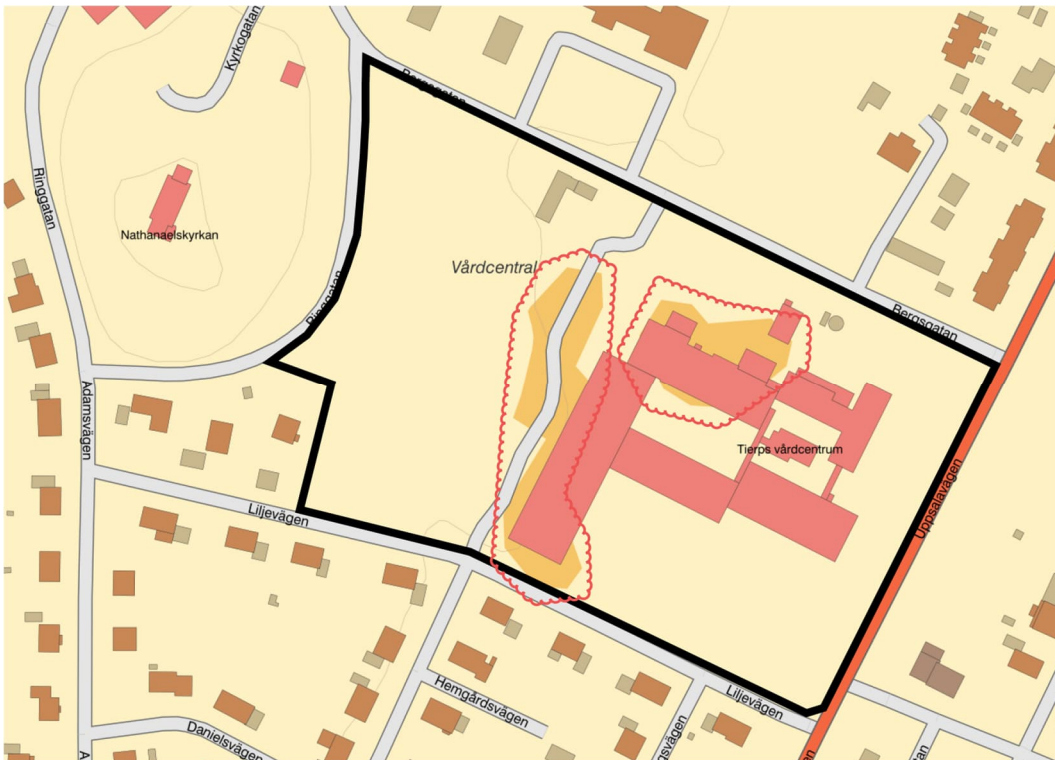
De områden som enligt SGU:s kartläggning över områden med skredrisk i finkornig jord bedöms vara stabila.

Figur 7.1 Utdrag ur SGUs kartläggning över områden med skredrisk i finkornig jord. Områden där förutsättningar för skred är inringat med rött moln.

Marken i området är plan. Rådande lutningsförhållanden samt den geologi som återfunnits på området ger ej förutsättningar för skred i finkornig jordart. De lerlager som finns är ytliga, grundvattennivåer ligger djupt och lutningsförhållanden är flacka.
